IL PARCO ARCHEOLOGICO NATURALISTICO DEL PORTO DI TRAIANO. INTERAZIONI CON GLI ELEMENTI DEL PAESAGGIO

GABRIELLA STRANO
gabriella.strano@beniculturali.it
PARCO ARCHEOLOGICO DEL COLOSSEO

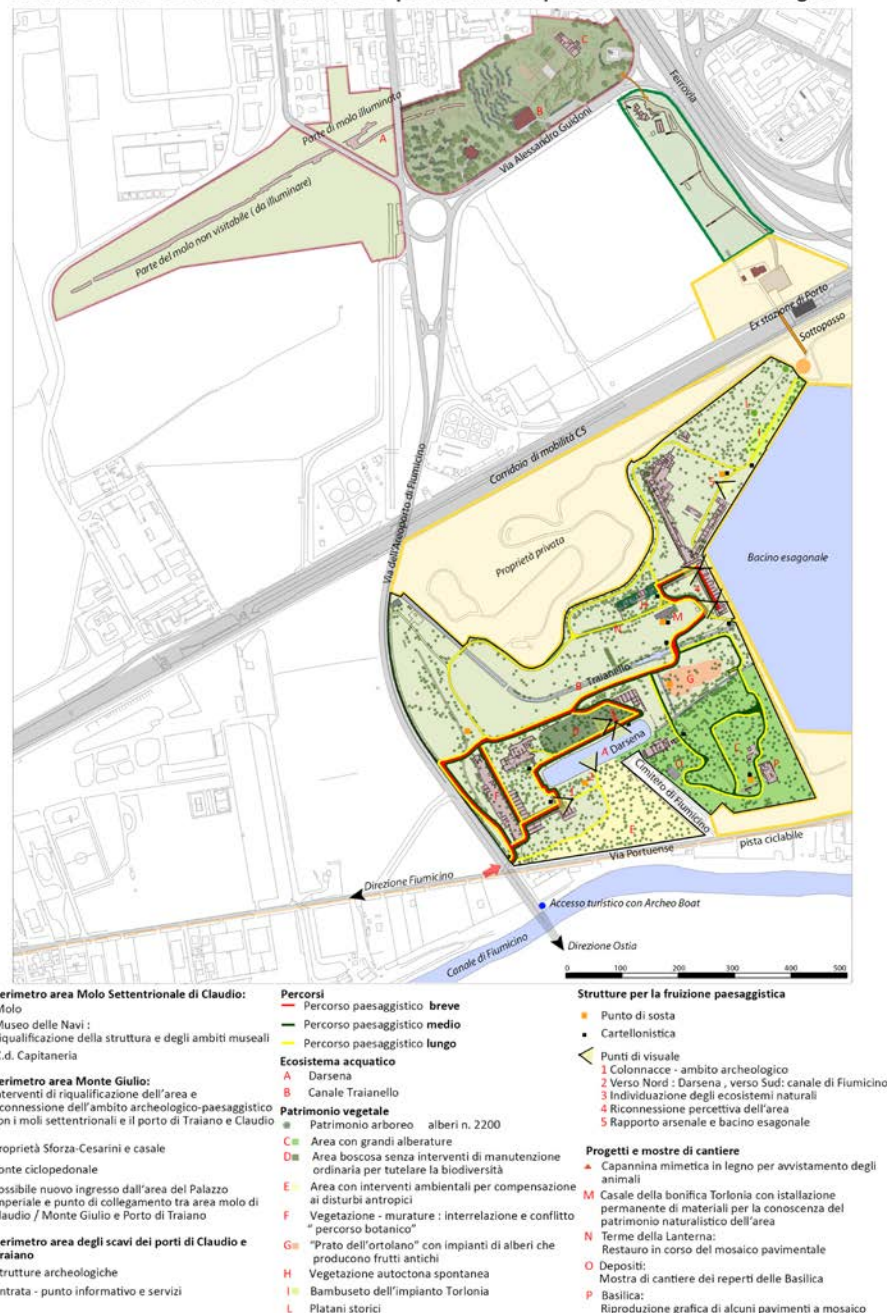
Fig. 9. Plan generale (G. STRANO, I. PATRIARCA, J. PETTINARI)

Porti di Claudio e Traiano - Sistemazione per la fruizione pubblica dell'area archeologica

Il parco archeologico naturalistico dei Porti di Claudio e Traiano si caratterizza per il forte connubio tra il sistema delle architetture dell'antico impianto portuale allo stato di rudere, il patrimonio arboreo e la presenza degli specchi d'acqua, in una unità armonica resa suggestiva dalle tracce che il tempo ed il degrado hanno impresso sulle antiche vestigia e sul paesaggio. L'esigenza della conservazione e tutela dei monumenti deve legarsi necessariamente ad una corretta ed efficace gestione della vegetazione che analizzi accuratamente modalità di esecuzione, efficacia, costi, ricadute ambientali ma anche l'interesse scientifico-ecologico delle comunità vegetali presenti. Si sta curando altresì un modo e dei tempi di fruizione che non disturbino la fauna presente e al contempo permetta la fruizione e la lettura dell'intero bacino portuale: il parco di Portus, il molo settentrionale e l'area archeologica c.d. di Monte Giulio
